SAVE enkeltbygningsregistrering

Hesselkildegård.

Hesselkildegård, Hestetangsvej 125, 3520 Farum

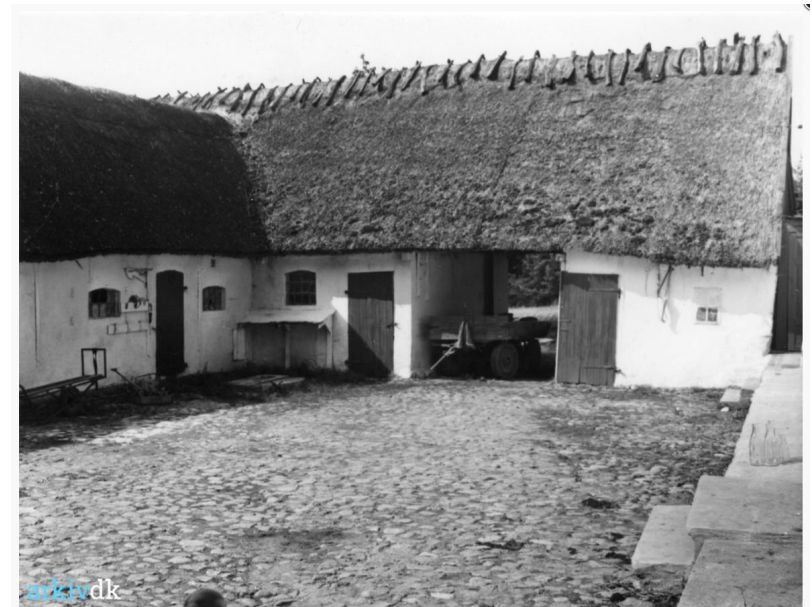
HESSELKILDEGÅRD 1963
Fotograf Niels Vang Larsen

Ligger frit på åben mark og vidner om udflytningen.

Aflæses ikke som en firlænget gård mere, men fremstår tydeligt som landejendom.

Kun 2 ud af oprindeligt 4 længer er bevaret, men fremstår alligevel forholdsvis autentisk som anlæg.
